***INTERVENTO DI RECUPERO ARCHITETTONICO E RESTAURO
CONSERVATIVO DEL "CASTELLO" DI VILLA PADULLI***

PROGETTO DEFINITIVO

ELABORATO 3
RELAZIONE TECNICA DELLE OPERE ARCHITETTONICHE

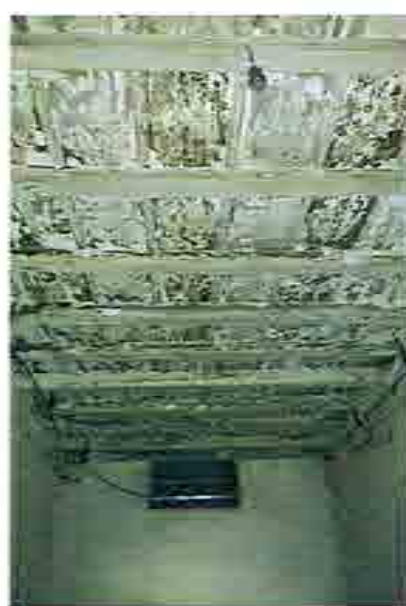
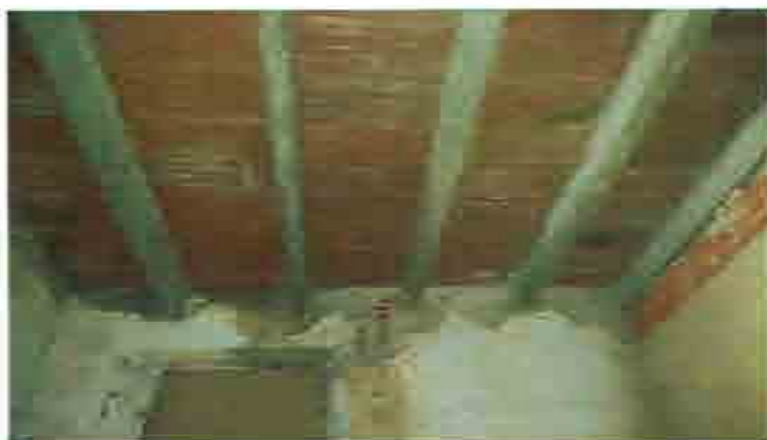
fot. 1a - 1b - 1c veduta di solai in legno "tipo" della costruzione (corridoio centrale al piano terreno e locale abitativo al piano primo) che il progetto prevede di mantenere tramite opere di consolidamento all'estradosso - vedi particolare costruttivo allegato, veduta dell'unico ambiente con solaio in laterocemento che il progetto prevede di demolire e sostituire con nuovo solaio in legno.

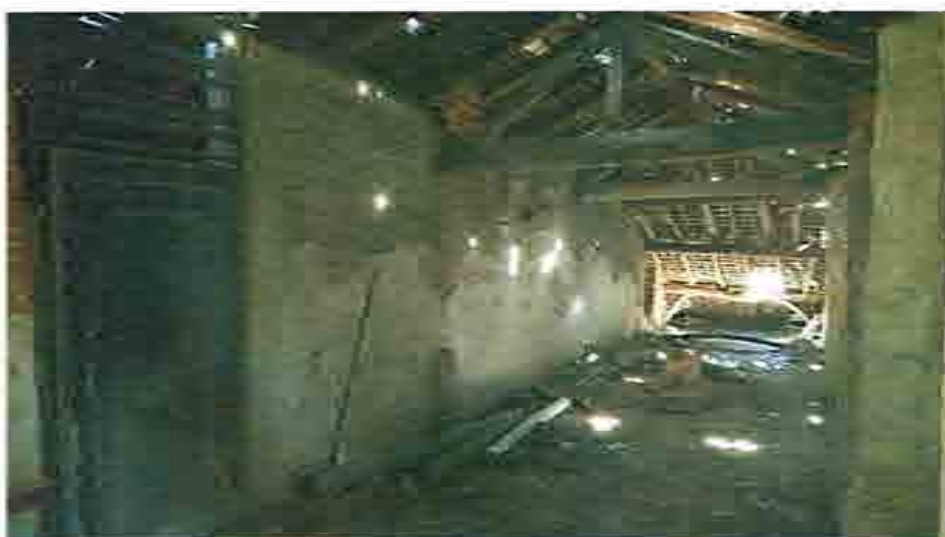
fol. 2 veduta della struttura portante del tetto ed in particolare delle capriatelle che reggono il colmo che il progetto prevede di mantenere tramite opere di verifica appoggi, trattamento preservante del legname di copertura e eventuale integrazione con legname di eguale fattura e dimensione per le porzioni marcescenti.

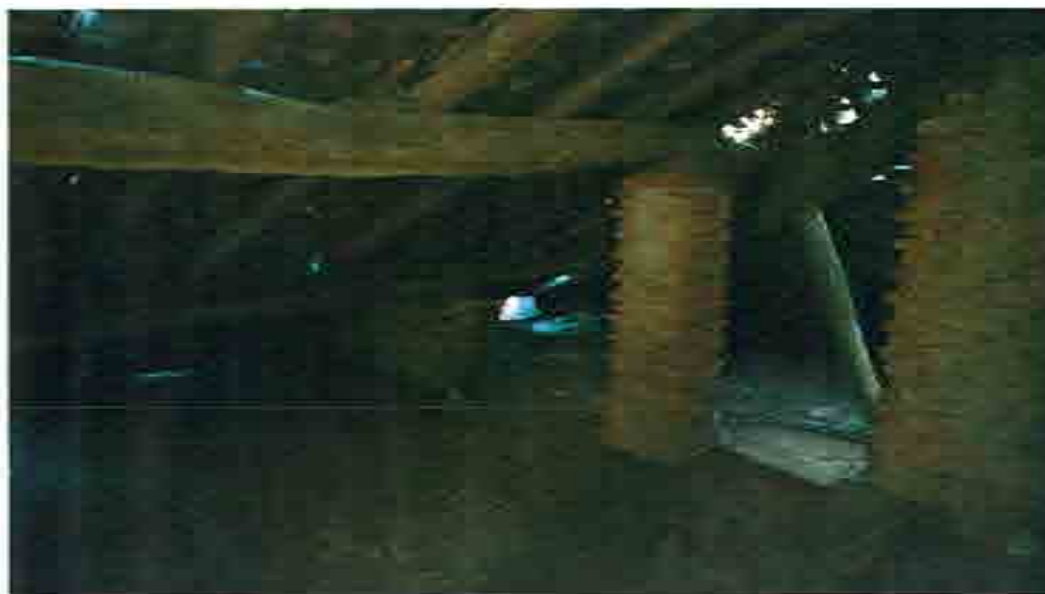
fol. 3 veduta della struttura portante del tetto: gli appoggi delle terzere

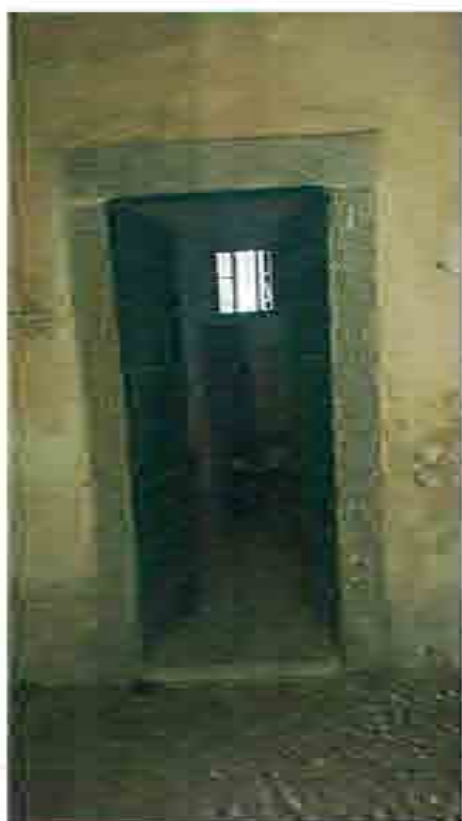
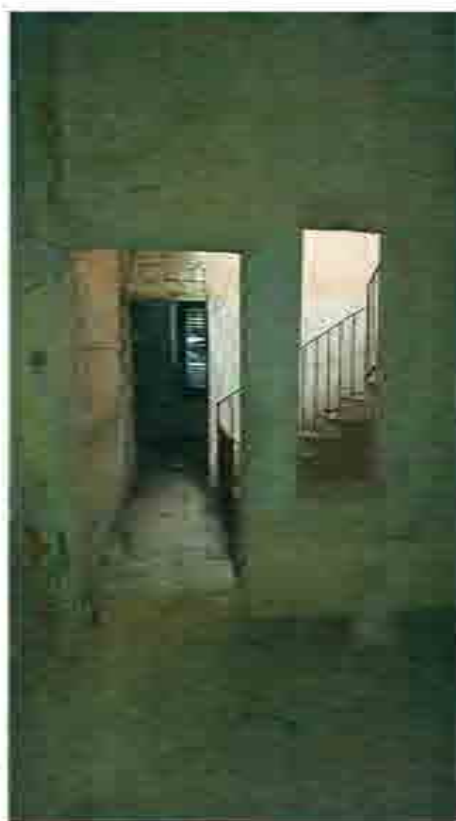
fot. 4 - 5 : veduta della tipologie delle aperture al piano terra (immagine di sinistra) e di piano primo (a destra). Il progetto prevede per le aperture interventi di restauro conservativo sia per la struttura muraria che per i portoncini in legno.

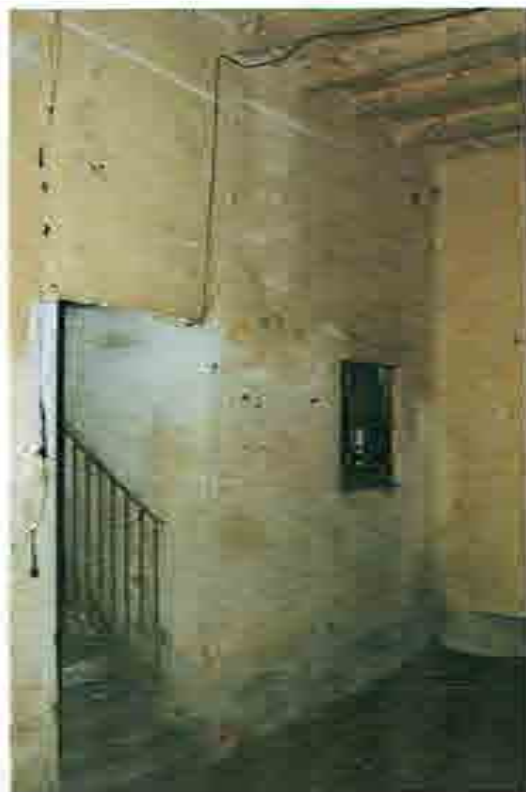
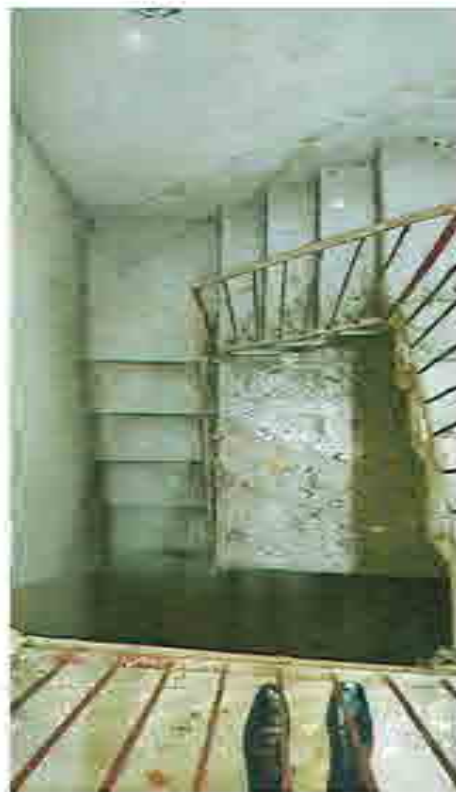
fot. 5 - 6 veduta del vano scala centrale alla galleria di piano terra di cui il progetto prevede la demolizione e la ricostruzione mediante nuova geometria a doppia rampa e il recupero delle pedate esistenti in beola bianca.

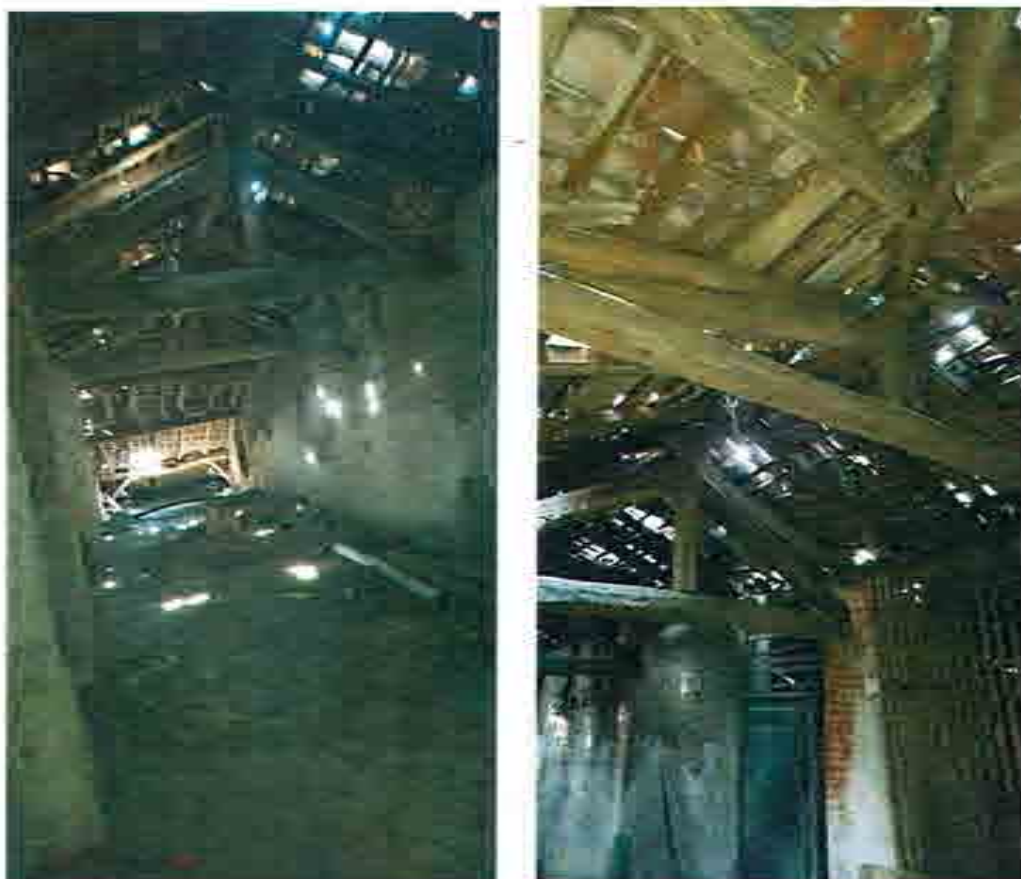
Il colmo del tetto è sorretto da capriatelle in discreto stato di conservazione.

fot. 7 - 7 bis veduta generali della struttura del tetto e del manto di copertura prevalentemente composta di coppi a canale.

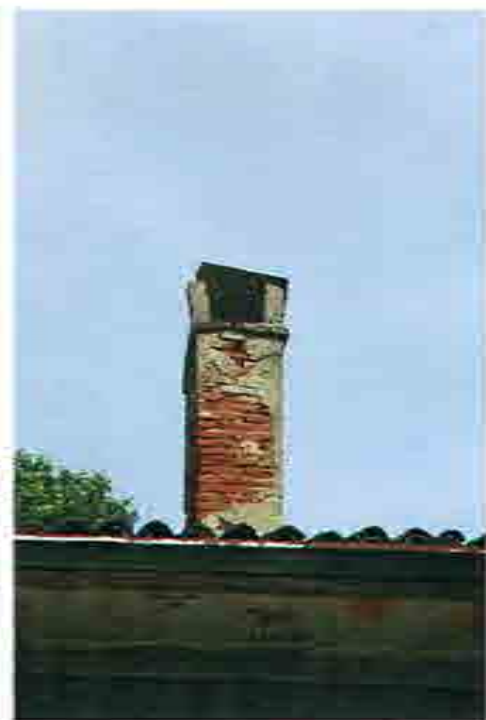
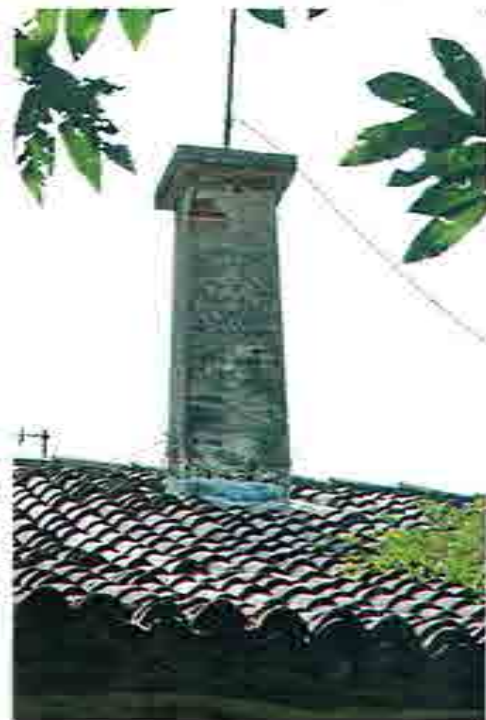
fot. 8 - 9 veduta di uno degli otto comignoli e dell'elemento porta parafulmine che il progetto prevede di conservare tramite interventi di consolidamento / ricostruzione fedele delle piccole porzioni crollate

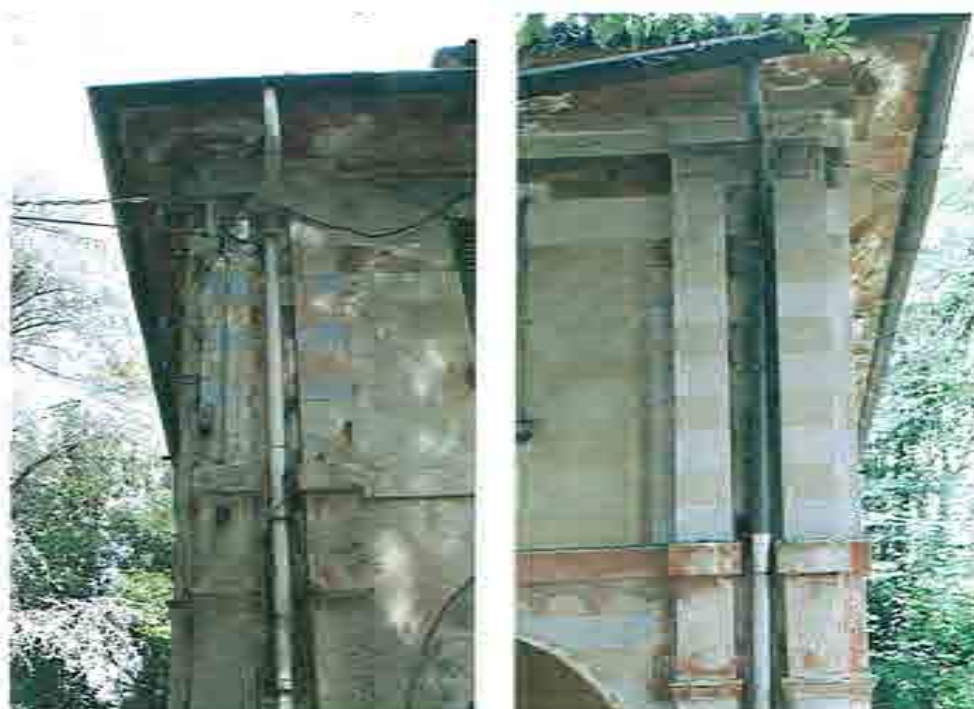
fot. 10 - 11 veduta dei canali e dei pluviali esistenti. I canali e pluviali sono già stati oggetto di interventi di parziale sostituzione / riparazione (con l'utilizzo di materiali impropri). Il progetto prevede il recupero di foggia e disegno di canali e pluviali tramite il rifacimento completo degli stessi in rame.

- rifacimento / adeguamento di tutte le scossaline, canali di gronda e pluviali in rame 10/10;

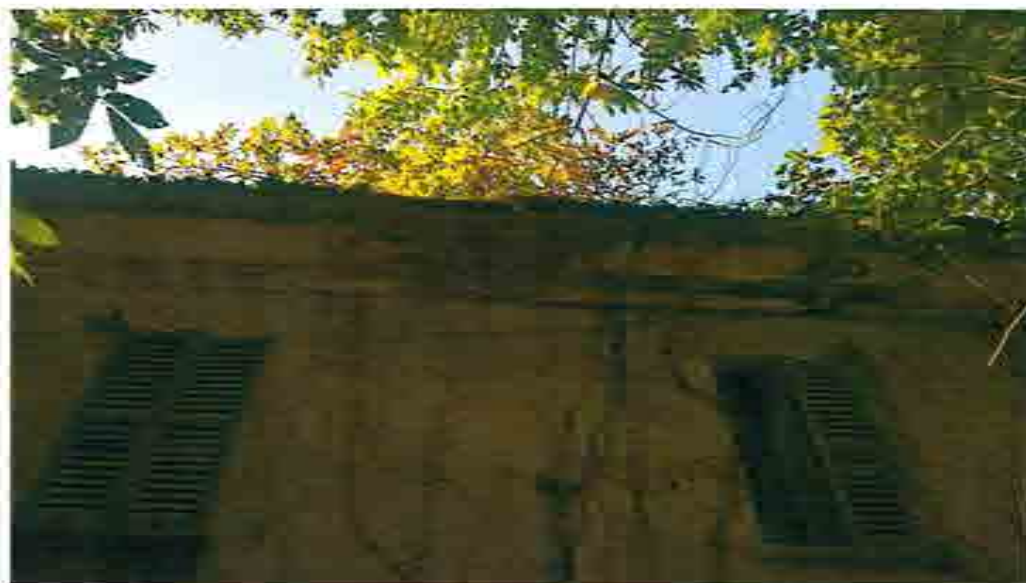
fol. 12 veduta del cornicione di gronda che sarà oggetto di un intervento di consolidamento strutturale

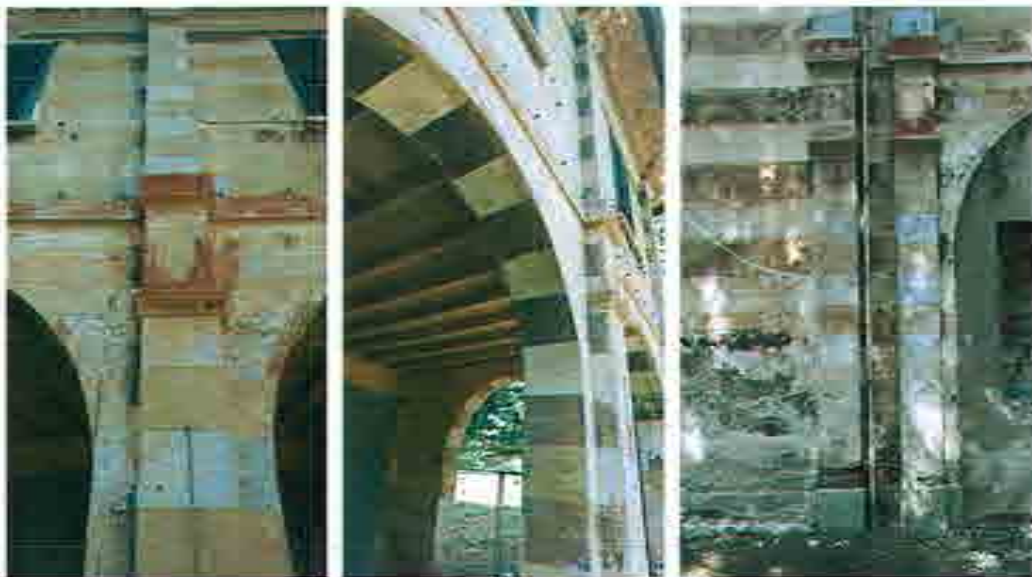
fol. 13 - 14 - 15 veduta delle decorazioni pittoriche di facciata che saranno oggetto di sole lavorazioni di carattere conservativo senza alcuna concessione al rinnovo o al ripristino di elementi - anche se geometricamente riproponibili.

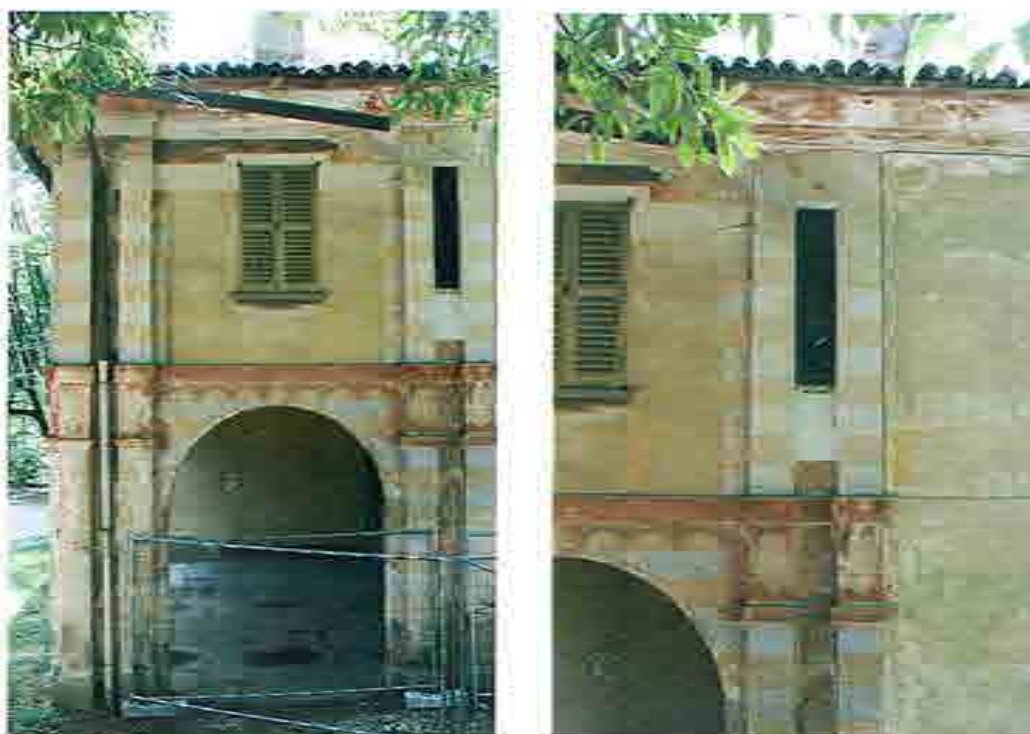
fig. 16 - 17 veduta delle decorazioni pittoriche di facciata che saranno oggetto di sole lavorazioni di carattere conservativo senza alcuna concessione al rinnovo o al ripristino di elementi - anche se geometricamente riproponibili.

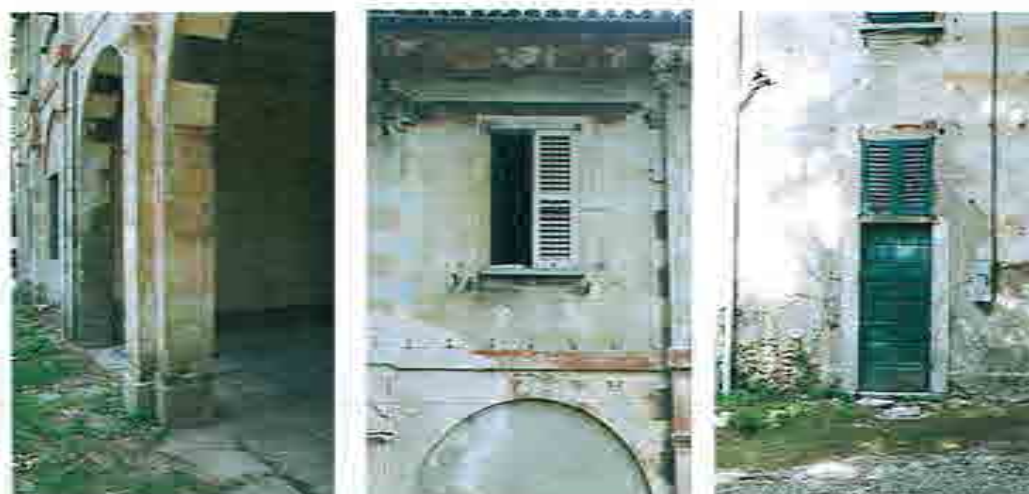
fat. 18 - 19 - 20 veduta di alcuni degli apparati lapidei oggetto di intervento di pulitura: basamenti pilastri del portico, davanzali, spalle e architravi delle porte.

- pulitura con acqua nebulizzata per la rimozione dei depositi superficiali solubili avendo particolare cura di non rimuovere le patine date dall'ossidazione nel tempo.

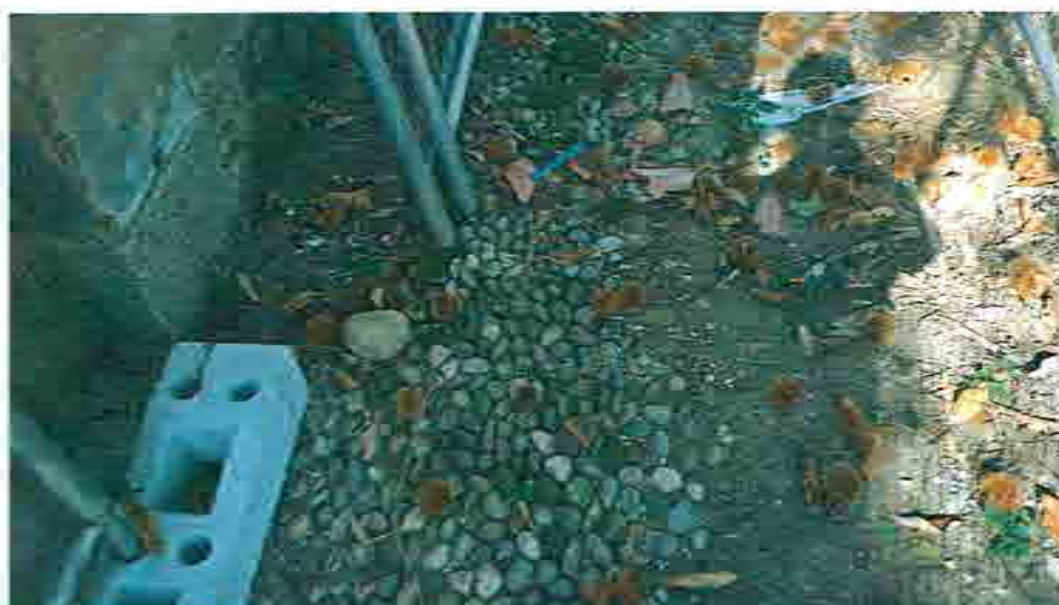
fol. 21 veduta di un tratto tipo del marciapiede perimetrale in acciottolato, assai compromesso e di cui si prevede la rimozione e ricostruzione mediante il riutilizzo dei ciotoli esistenti.

- rimozione della pavimentazione in acciottolato del marciapiede perimetrale - ora assai compromessa, anche per la formazione delle opere di consolidamento strutturale / vespaio areato;

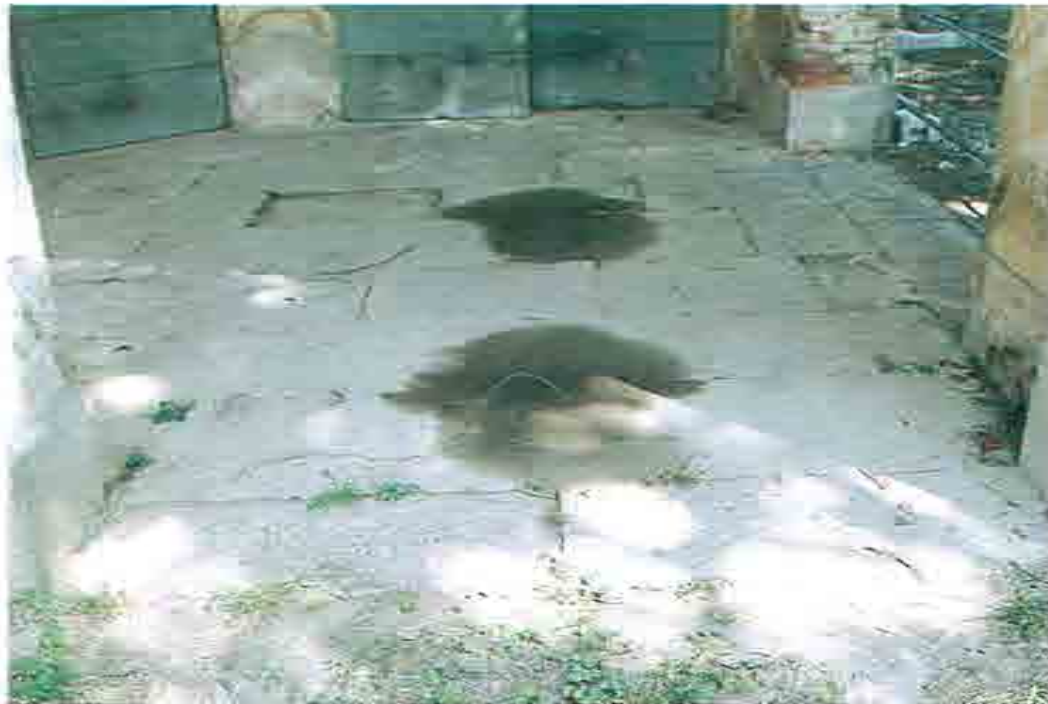
fol. 22 veduta di un tratto tipo della pavimentazione del portico in lastre sagomate in sasso "tipo Moltrasio" che il progetto prevede la sola messa in quota delle pietre sconnesse a causa del cedimento del sottofondo al fine di ridare complanarità alla stessa.

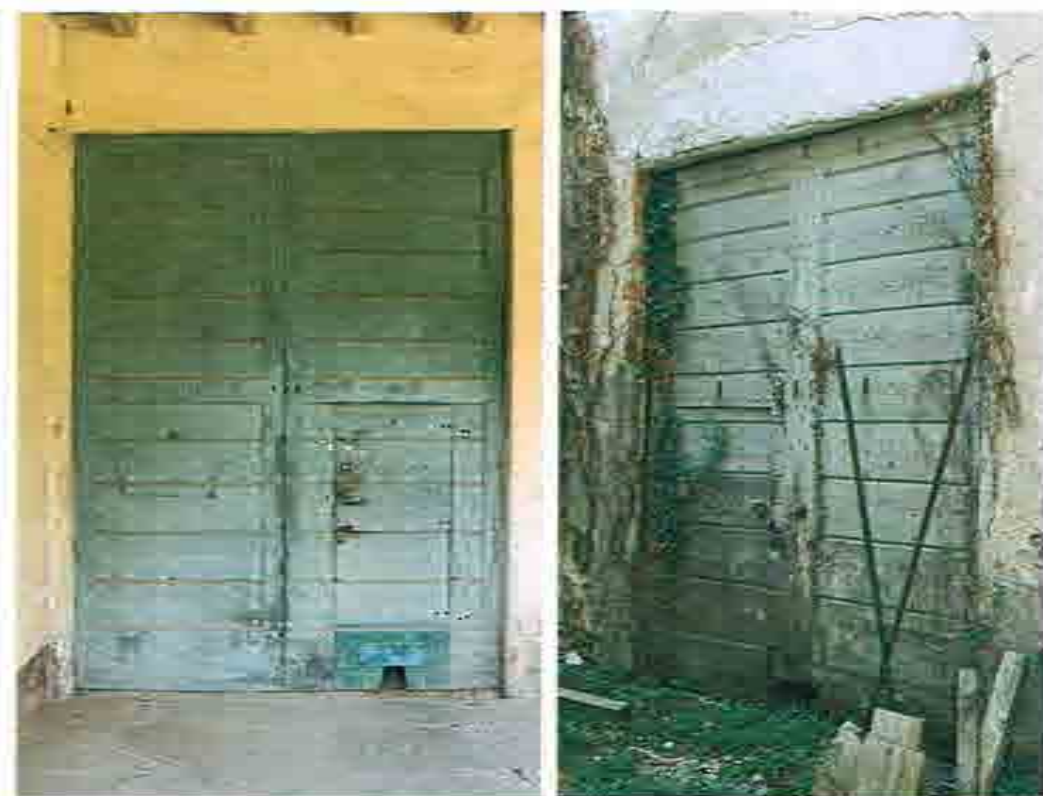
fot. 22 - 23 veduta dei due portoni in legno della galleria: il progetto prevede la loro rifunzionalizzazione, restauro con integrazione delle sole porzioni di legname marciscente e ripresa dei meccanismi di chiusura.

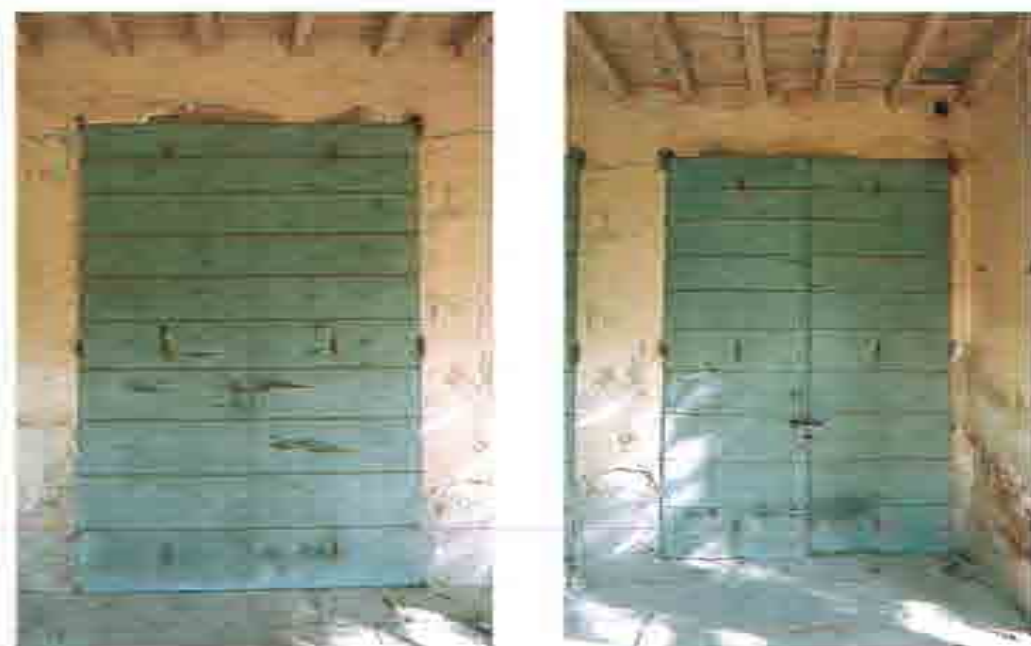
fol. 24 - 25 veduta dei due portoni in legno delle rimessa carrozze: il progetto prevede la loro rifunzionalizzazione, restauro con integrazione delle sole porzioni di legname marciscente e ripresa dei meccanismi di chiusura.

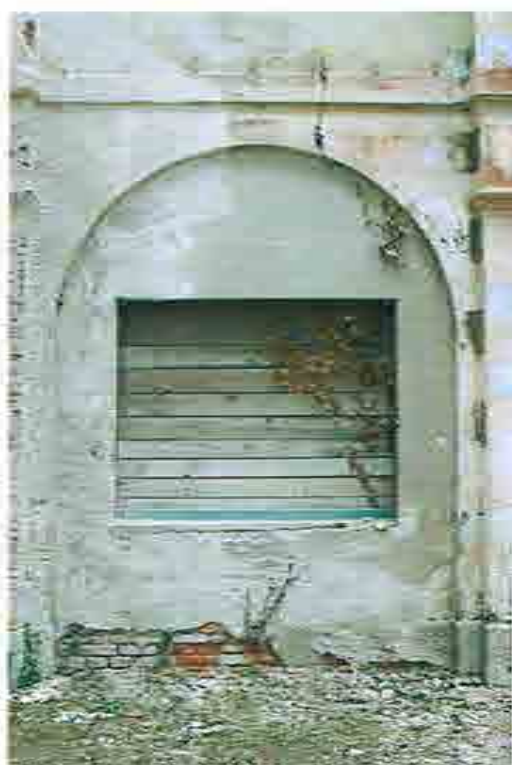
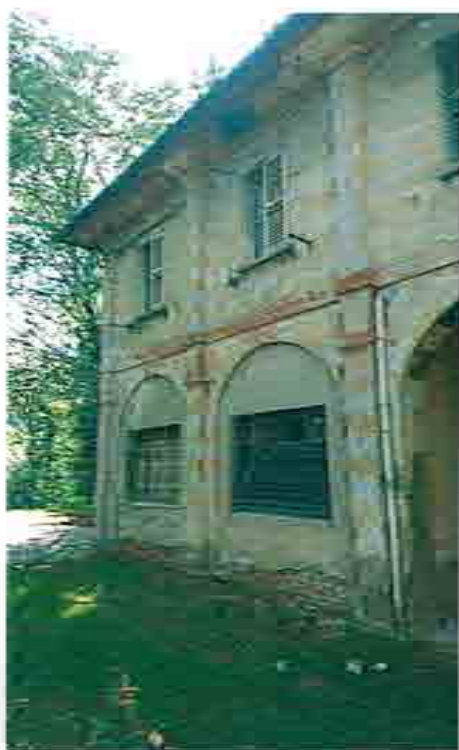
fol. 26 - 27 veduta dei tre archi tamponati con una muratura di recente costruzione che il progetto prevede di demolire e di sostituire con un nuovo serramento in ferro e vetro.

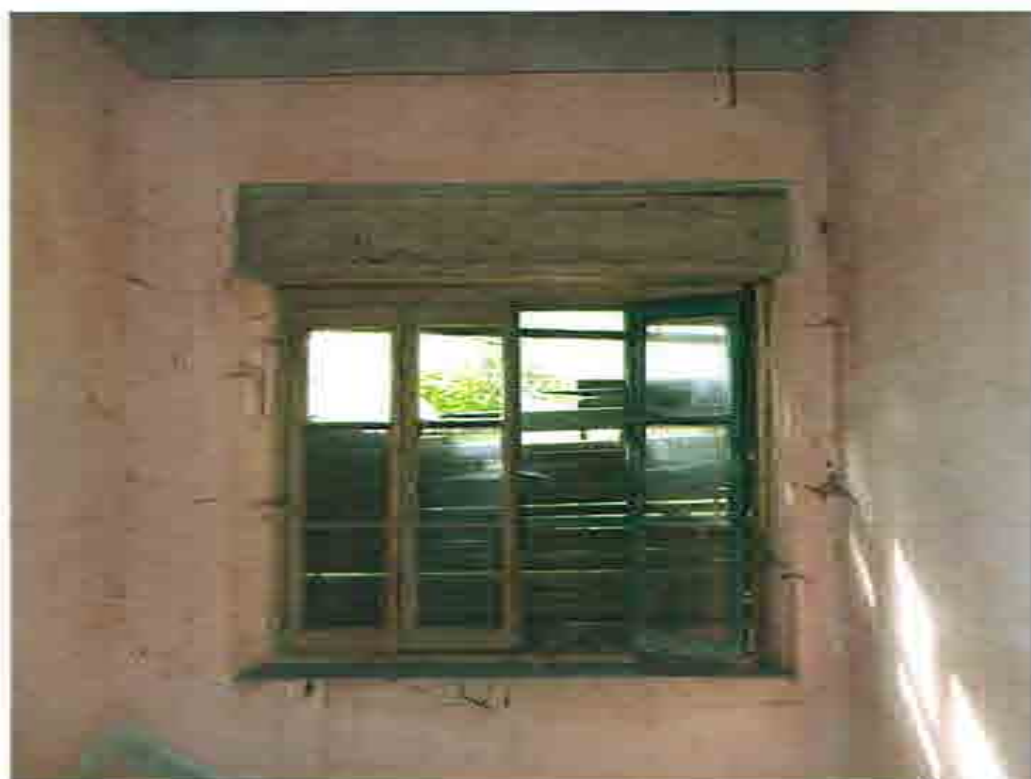
fol. 28 veduta interna "tipo" dei tre archi tamponati e della tipologia del serramento che si prevede di eliminare mediante la formazione di un nuovo serramento in ferro e vetro.

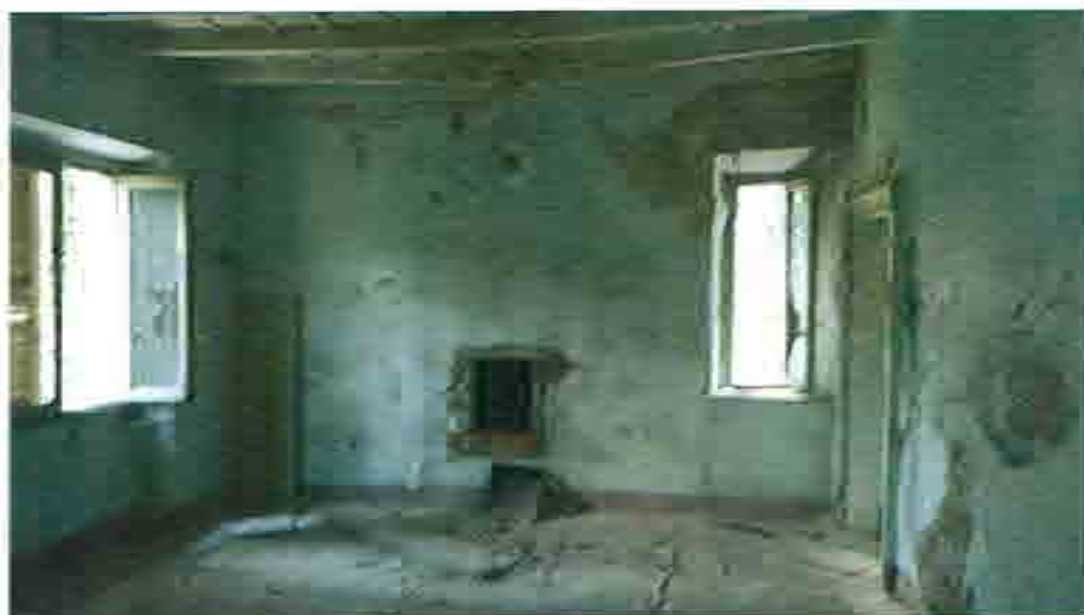
fot. 43 veduta interna dei locali di abitazione al piano primo (in condizioni statiche precarie) - il pavimento è composto da un foglio in p.v.c. sottostante il quale - forse - si conservano pianelle in cotto

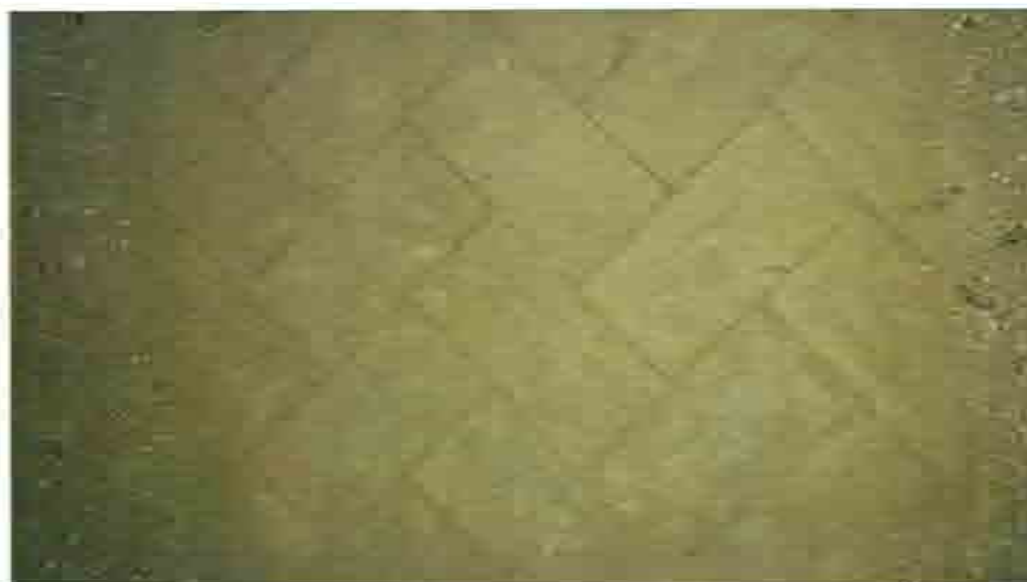
fot. 44 veduta interna dei locali di abitazione al piano primo (in condizioni statiche precarie) - il pavimento è composto da pianelle in cotto rosso, prevalentemente posate a lisca di pesce.

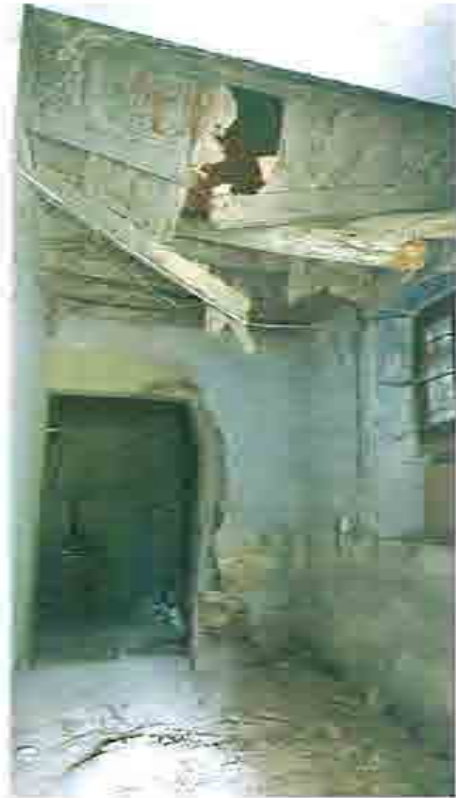
fot. 45 - 46 veduta interna di alcuni dei locali sia al piano terra che al piano primo (in condizioni statiche precarie) la cui rilevazione di maggior dettaglio si rende difficile a causa dei crolli ed instabilità.

- a) innanzitutto si provvederà al rinforzo dei solai in legno mediante l'inserimento di connettori d'acciaio e la formazione di opere strutturali idonee per consentire l'utilizzo e la fruibilità degli spazi della Casa delle Arti e dei Mestieri in totale sicurezza. Sarà posta particolare attenzione allo sviluppo di dettagli costruttivi delle connessioni legno – acciaio che consentano di svolgere l'intero progetto di consolidamento secondo il concetto della addizione, senza prevedere alcuna sottrazione o distruzione del materiale ligneo originario, seppur degradato e/o insufficiente a garantire le caratteristiche di portata necessarie allo scopo;
- b) la formazione del nuovo piano di pavimento con l'obiettivo di alterare il meno possibile le quote delle pavimentazioni originarie di ogni singolo ambiente. In particolare ciò sarà più semplice al piano terreno in quanto la prevista

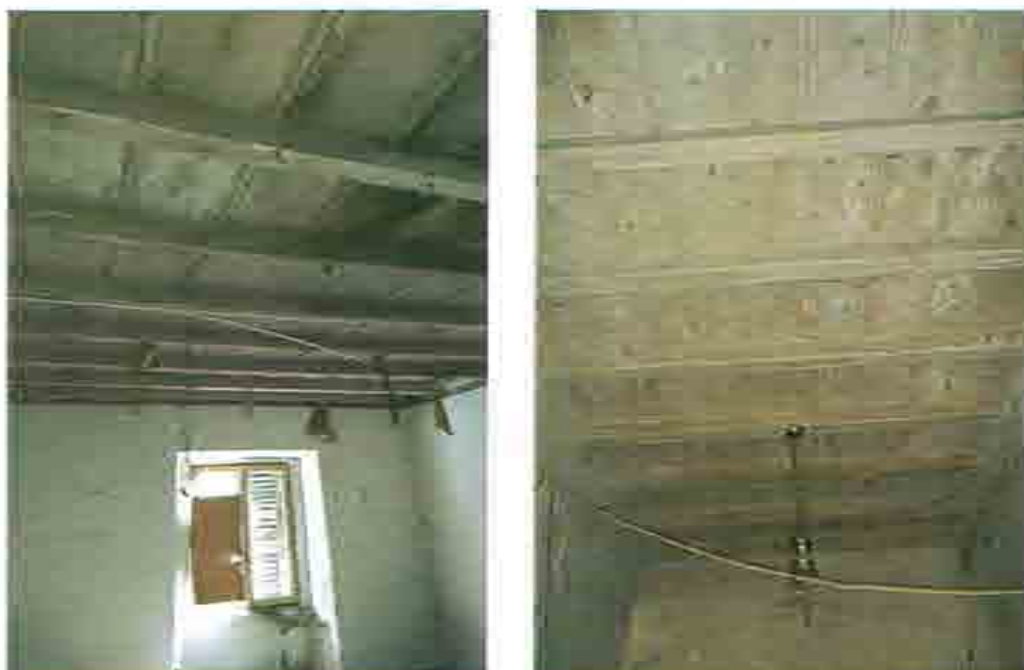
fot. 60 - 61 veduta di alcuni soffitti lignei della costruzione. Generalmente tutti i soffitti presentano fenomeni di sfogliamento delle pellicole pittoriche originarie dovute ad incauti interventi di epoca più recente..

Per quanto riguarda le fessurazioni si provvederà alla loro sigillatura e stuccatura con appositi prodotti a base di calce e/o polvere di legno - secondo la collocazione delle fessurazioni (siano esse più in prossimità dell'apparato murario e/o interessanti porzioni unicamente composte da legname antico).

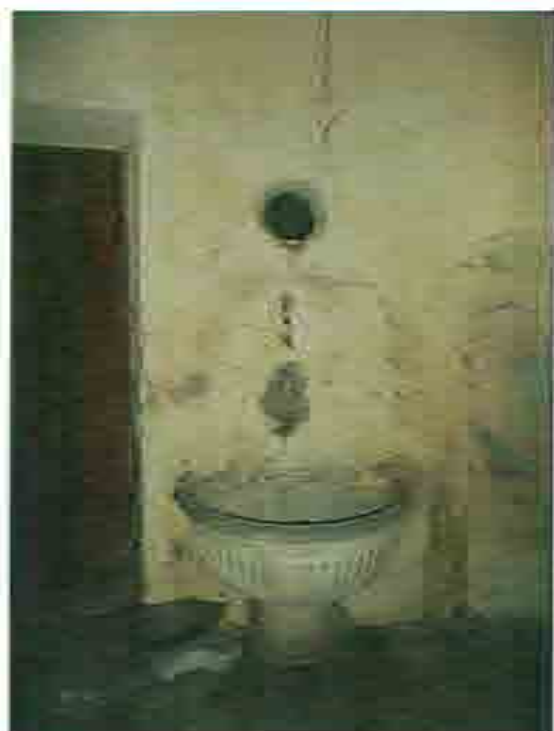
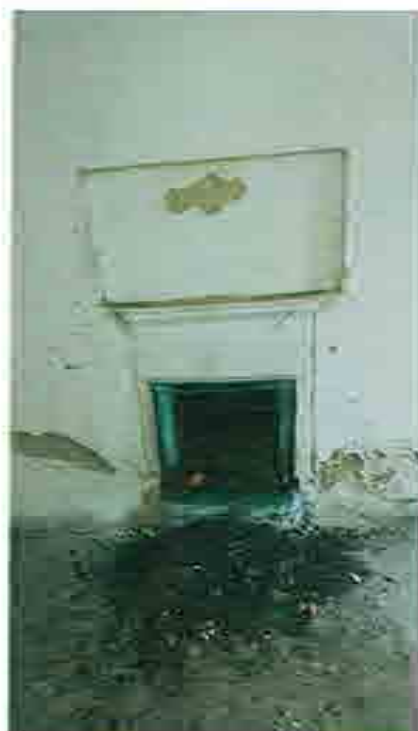
fot. 65 - 66 veduta della fontana del locale del maniscalco e in camino della cucina del fattore. La fontana recuperata risulterà elemento di arredo nella sala polifunzionale al piano terra mentre il camino della cucina del fattore sarà ricollocato quale arredo nell'ambiente caffetteria.
