***INTERVENTO DI RECUPERO ARCHITETTONICO E RESTAURO
CONSERVATIVO DEL "CASTELLO" DI VILLA PADULLI***

PROGETTO DEFINITIVO

ELABORATO 3
RELAZIONE TECNICA DELLE OPERE ARCHITETTONICHE

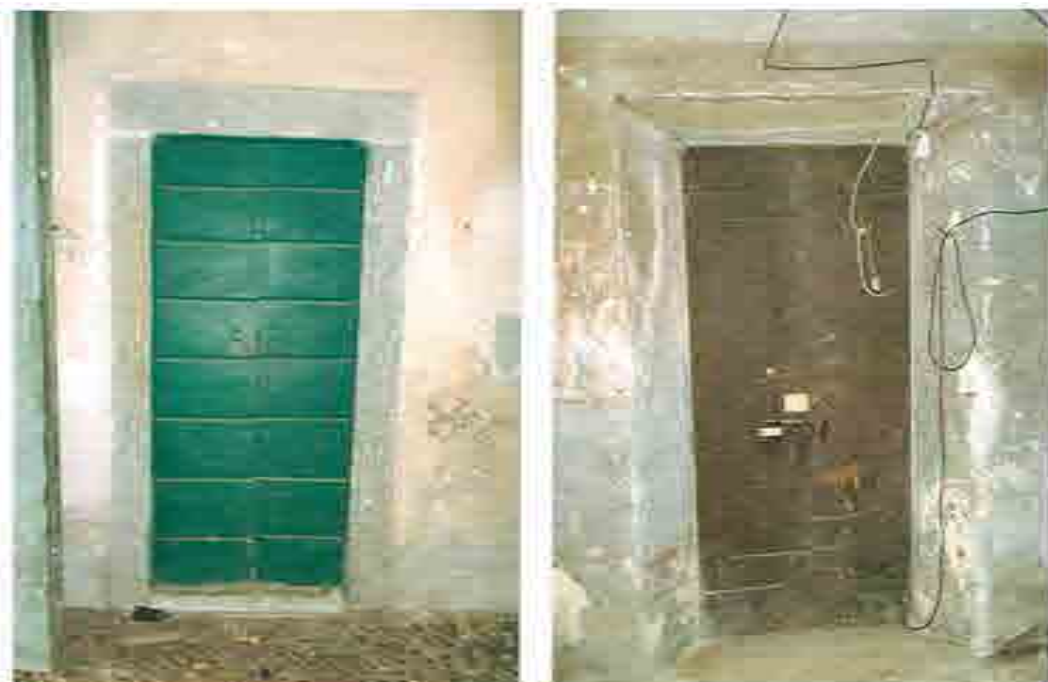
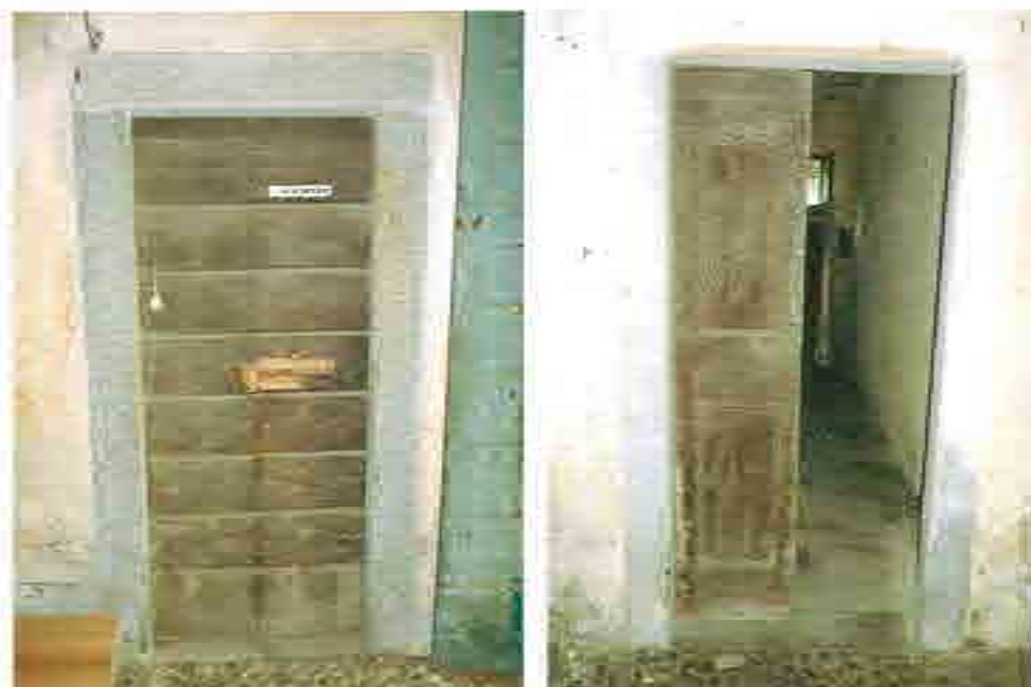
fot. 70 - 71 - 72 veduta delle porte interne che si intendono recuperare

Per quanto riguarda le nuove porte, ove non fosse possibile recuperare materiale antico si procederà alla riproposizione di una nuovo serramento, verniciato in

colore bianco latte, avente una foggia del tutto simile alle porte ora prevalentemente esistenti al piano primo:

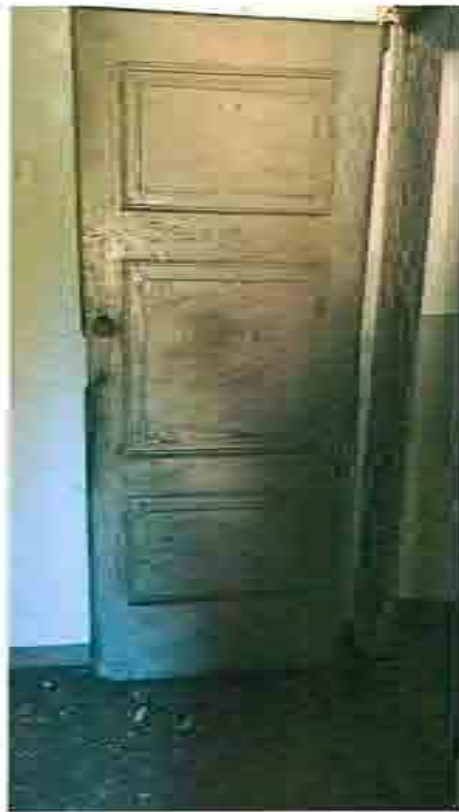
fol. 73 veduta tipo della porta interna che si intende riproporre per le nuove porte al piano primo.
